設計・開発技術者のための
プラスチック成形金型
補修・メンテナンス ガイドブック

I	プラスチック成形金型 メンテナンスの基礎知識	P02
	立ち上げ前	
i	■ PL面の掃除	P02
ii	■ グリスアップ	P03
iii	■ 水漏れ確認	P04
iv	■ 各部の作動確認	P05
	稼働中	
v	■ 動作音の確認	P06
vi	■ 金型温度の確認	P07
vii	■ グリスの切れ具合の確認	P08
	終了時	
viii	■ ガスヤニ清掃	P09
ix	■ 錆止め	P10
x	■ 水抜き	P11
	その他	
xii	■ オーバーホール項目	P12
II	会社紹介	P13

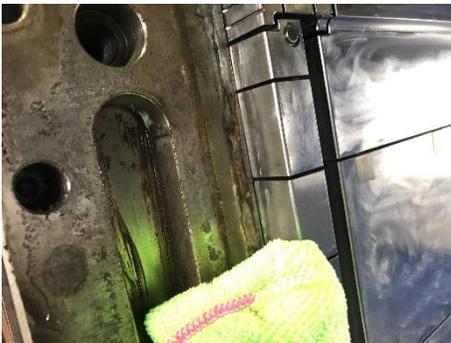
PL面の掃除中

金型が分割される面のことを、PL（パーティングライン）面と言います。立ち上げ段階では、このPL面に防錆剤が残存している場合があります。そのため、金型の合わせ面であるPL面の掃除は必須作業となります。

- ✓ 防錆剤をクリーナーで除去 特に製品面外周部は重点的に拭き取り
- ✓ 揮発性クリーナーをウエスにつけて掃除
- ✓ 捨てショットを実施して、防錆剤が付着していないことを確認

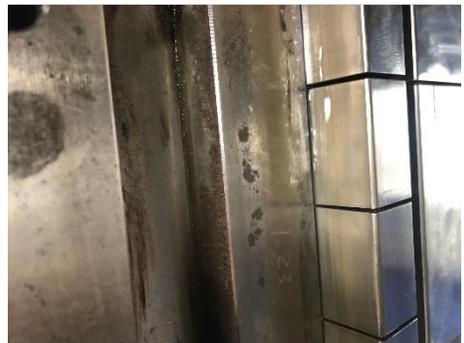
PL面の掃除後

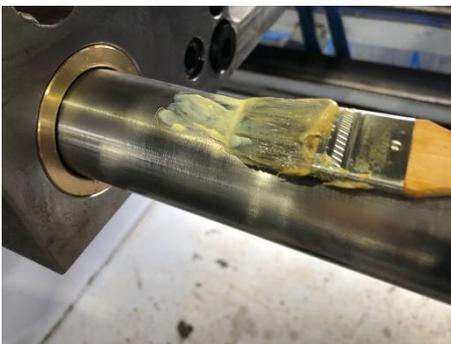
グリスアップ中

グリスアップとは、古いグリス(半固体潤滑剤)を拭き取って新しいグリスを塗りなおす作業のことを意味します。製品部はフッ素グリス、摺動部はモリブデン系やウレア系グリスが使用されるのが一般的です。グリスをしっかりと塗ることで、金型の摩耗抑制や摺動部の動きを滑らかにします。

- ✓ 古いグリスを拭き取って、新しいグリスを塗りなおす
- ✓ エジェクタピン等の製品部には、フッ素系グリスを使用。指でなじませながら、微量を塗布する
- ✓ ガイドなどの摺動部は、より高品質で熱に強いモリブデングリスを使用。

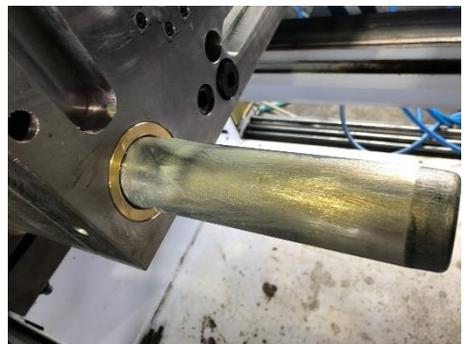
グリスアップ後

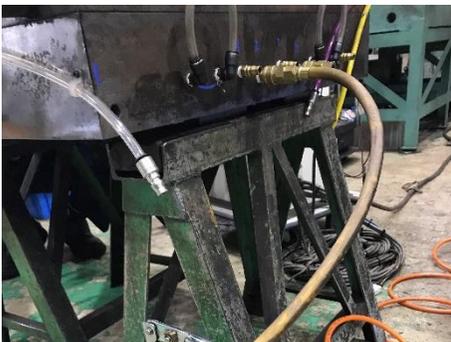
水漏れ箇所

稼働前には、金型の冷却回路に接続した水ホースから水漏れが発生していないかどうかを確認する必要があります。万が一水が漏れていると、金型に錆が発生するだけでなく、水漏れによる模様が製品に付いてしまいます。

- ✓ 金型につないだ水ホースの漏れ確認。一度水を止めて、漏れ箇所を特定する
- ✓ カプラーのゴミが詰まっている、バラしてからゴミの除去
- ✓ カプラーが変形していたら、カプラー自体の交換をする

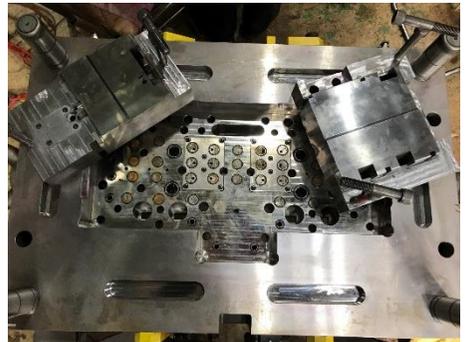
金型のバラシ

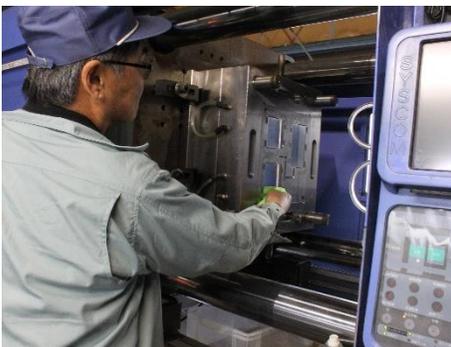
金型の動作確認中

実際に稼働する前に、できる範囲で金型を手動で開閉したり、スライドさせる点検作業が必要です。機械で動作してからでは、異常にはなかなか気づかないものです。まずは手で動かすことで、異常を感知するようにします。

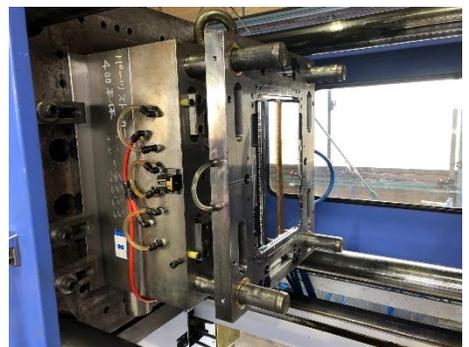
滑らかに動く点検後の金型

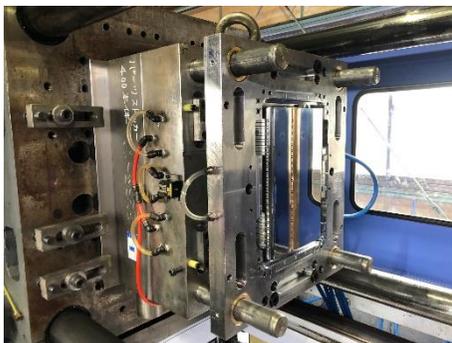
動作不良が生じた金型

- エジェクタガイド、エジェクタピン、ガイドピンの油切れ
- 成形機のエジェクタロッドの緩み
- 金型の精度不良、摩耗の発生

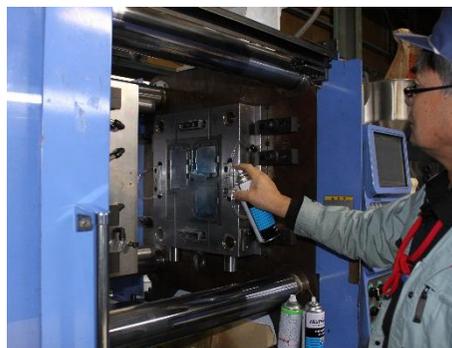
金型部品への給油

- ✓ エジェクタガイドや各種ピンへの給油
- ✓ エジェクタロッドの定期的な緩み確認
- ✓ 成形機に対して最適な種類の給油を使用しているか確認

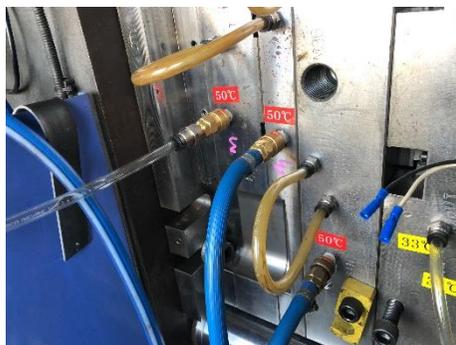
冷却回路の確認中

金型稼働中は、金型の温度を確認する必要があります。設定温度の許容範囲外になっていたり、一部だけ異常に温度が高い場合は、冷却水回路におけるトラブルが発生している可能性が高いです。

- ✓ 3～4週間に1度の水回り点検、特に冷却水回路の詰まりの確認
- ✓ 冷却水の出し忘れ
- ✓ 温度計の不良の確認

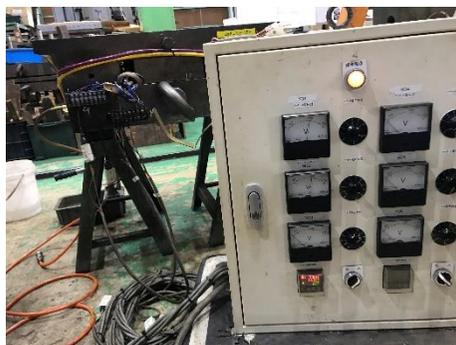
昇温チェック中

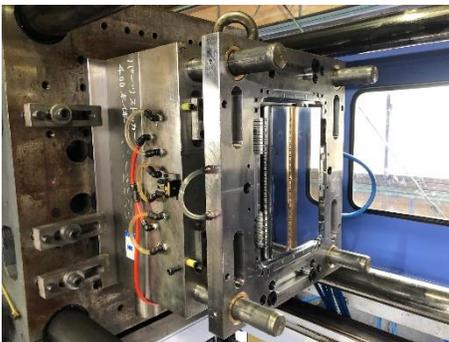
動作不良が生じた金型

- かじりによって金型がロックされる
- スライドが固着して、アンギュラーピンが破損する
- 射出成形機が故障し、成形不能になる

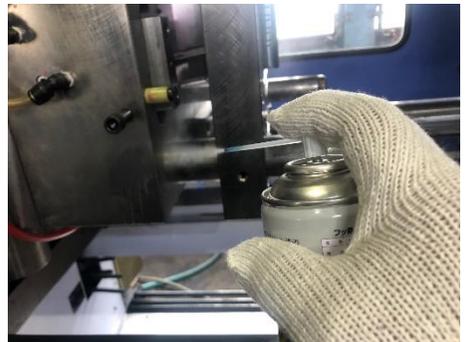
グリスのスプレー塗布

- ✓ グリスが切れる前にグリスを塗布する
- ✓ 最低でも1日に1回はグリスの切れ具合を確認する
- ✓ 各金型に対して指定のグリスを使用する

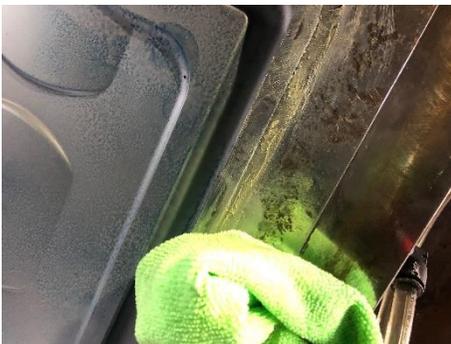
ガスヤニ清掃中

ガスヤニとは、射出成形のロットが終わった瞬間に、固まった茶色い異物が金型に付着している状態のことです。このガスヤニによって、ガスが逃げ場につまり、製品のショートショットやバリ発生の原因になります。

- ✓ モールドクリーナーを塗布したウエスで拭き取り
- ✓ 2日に1回以上の金型点検
- ✓ ガスヤニの付着が激しい場合は、研磨や部品交換

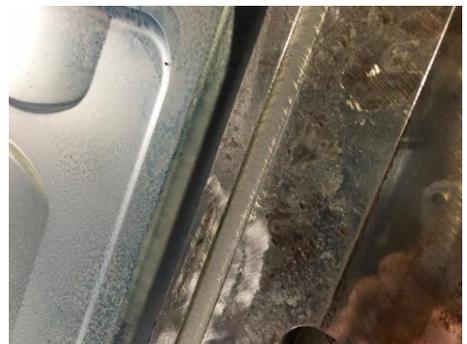
ガスヤニ清掃後

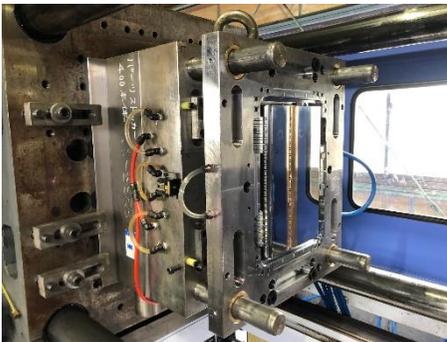
錆が生じた金型

- 錆止め塗布をしなかった場合、金型に錆が発生
- 錆びが発生してから、錆を除去する前に錆止めの塗布

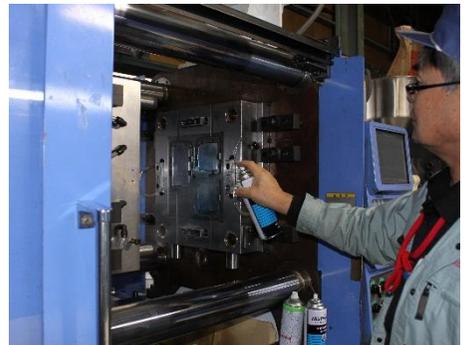
防錆剤の塗布中の様子

金型の稼働が終了して、常温に戻ったら、必ず錆止めスプレーを塗布する必要があります。特に季節商品の場合は、一度使用しなくなると長期停止になるため、丁寧に厚めにスプレー塗布する必要があります。

- ✓ 錆除去をした後に、防錆剤の塗布
- ✓ 季節商品用の金型は長期停止期間があるため、成型機200tクラスの金型なら500ml缶であれば半分程度を使用する
- ✓ ランナーやスプールの穴への錆止め塗布は忘れがちなため、注意する

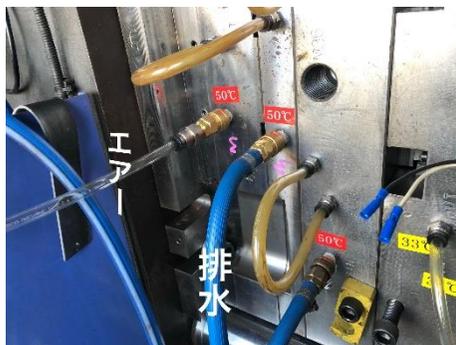
エア用と排水用のホース

水抜きとは、カプラーを外して水回路から水を抜く作業のことです。1回路ずつ行わなければ、どこに水が残留しているかを確認することができないため、丁寧に行う必要があります。また、油を循環させて錆びないようにさせる場合もあります。

- ✓ カプラーを外して、水穴にエアを送り、内部の水を飛ばす
- ✓ 1回路ずつ水抜きを行う
- ✓ 油を循環させることで、回路内の錆止め防止を行う

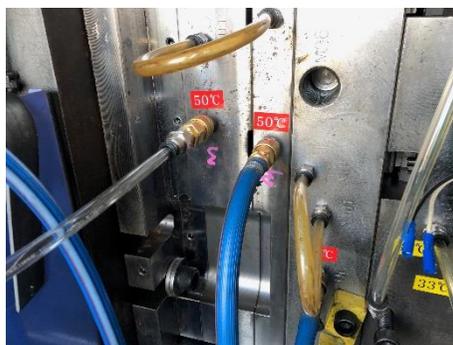
油の循環中

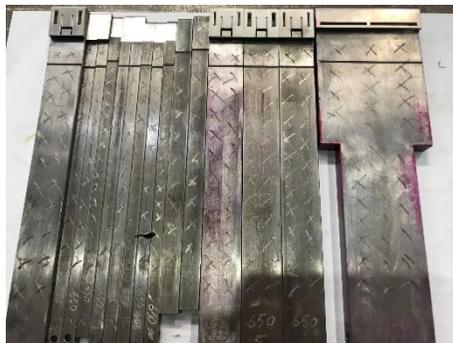
分解された金型部品

金型点検の際に必須となる作業が、オーバーホールです。金型を部品単位まで分解してから、各部品の摩耗やかじり、錆の状態を確認してから、清掃・研磨などを行い、再度組立を行うことで、金型のライフサイクルを長くすることができます。

- パーティング面の凹み、傷、磨耗
- キャビティのコーナー部分の欠け、凹み
- スライドコアのガイドレールのかじり
- センターレールのかじり
- スプルーブシュのノズルタッチ部の凹み、変形
- スプリングの弾性が弱くなる
- 冷却水用カプラーの磨耗
- ボルトのねじ山磨耗
- ストリッパープレートのかじり
- ランナーstripperプレートのかじり
- ボルトの伸び
- ボルトのねじ山磨耗
- 冷却水用カプラーの磨耗
- カートリッジヒーターのパンク、断線
- 冷却水穴内の錆び、目詰まり
- モールドベース周囲の錆び、かび
- 電線類の断線、ケーブル被覆の破れ
- リミットスイッチの接点故障
- ガスベントのやに詰まり
- フレームブロック経時変化による変形
- Oリングの交換
