# 射出成形における プラスチック金型の メンテナンス判断基準一覧

vol.01

**製品に模様が発生**

プラスチック金型メンテセンター.COM

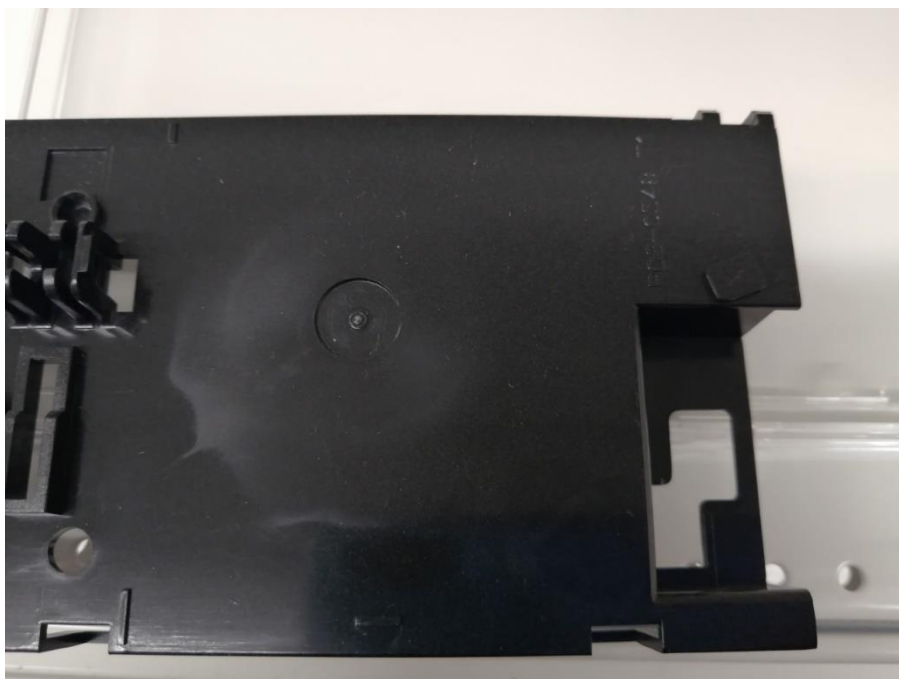
模様がついてしまった製品写真

しかし、時には名前がないような模様が製品に発生してしまうこともあります。水滴のような模様から、不可思議な模様まで、様々な模様が発生する場合があります。

こうした製品へ模様が発生した際は、成形条件を疑うことはもちろんのことですが、金型自体への異常も疑う必要があります。特に液体のような模様が発生している場合は、水漏れや結露などが要因として考えられます。

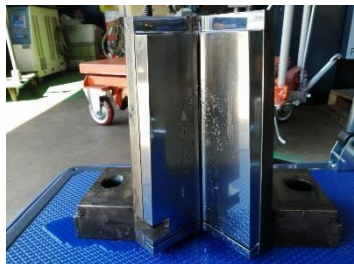
入れ子からの水漏れ

入れ子のどこが破損しているかを診断、そのためにオーバーホールが必要

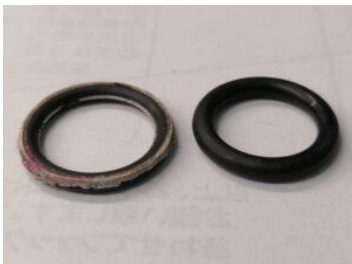
Oリングの老化

どのOリングがダメなのかを診断、そのためにオーバーホールが必要

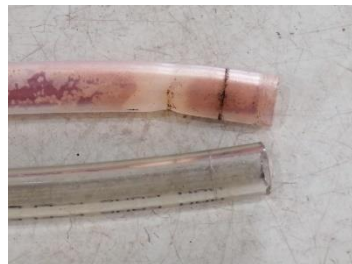
ホース部分損傷・劣化

ホースの交換

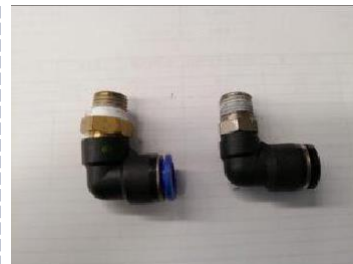
カップラーの破損

カップラーの交換

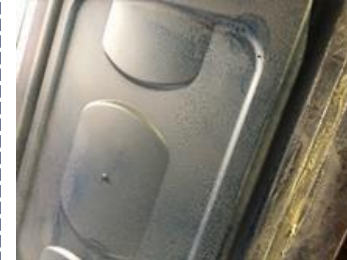
ガスヤニ付着

ガスヤニ清掃

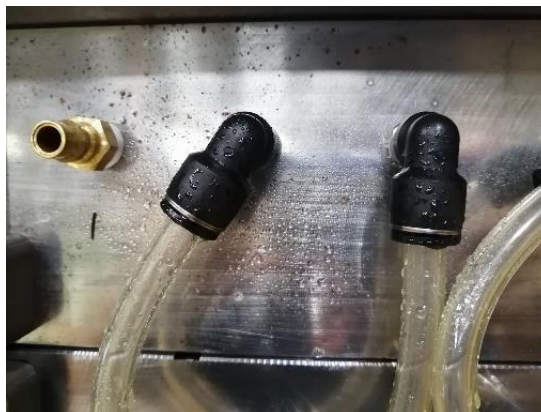
金型温度が低く、  
外気の湿度が高い際に、  
その差で結露が発生してしまう

特に夏場に多いのが、結露による影響です。気温が高い夏場では、射出成形金型の型内温度が低くなり、型の外と中で気温差が発生します。また夏場は湿度も非常に高くなるため、外気温が冷やされて、結露が発生してしまいます。この結露による水が型内に流れ込み、製品に模様ができてしまう原因となります。

夏場の結露を防ぐには、湿度を下げるか、型内の温度を上げるかの2択になります。上記方法は金型で対処するよりも、お客様自身で解決いただくことが多くなっています。

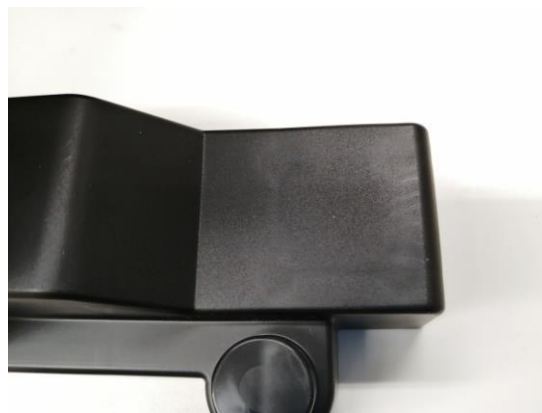
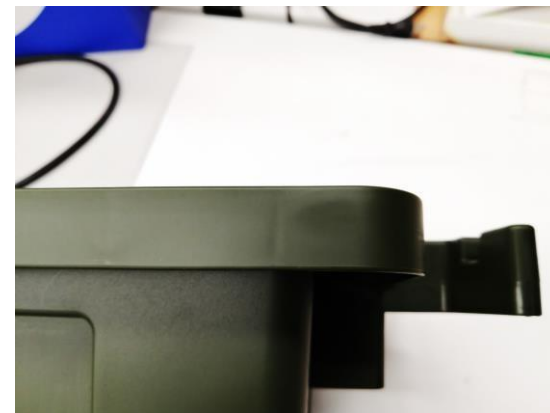
射出成形時の  
圧力不足

型内の温度が低い

射出成形の条件によっても製品に模様ができてしまいます。特に転写不良が大きな原因となりますが、その要因としては、射出成形時の圧力が不足している点と、射出成形金型の温度が低いという2点が主にあげられます。

そのため、射出成形時の圧力と温度を上げることで、転写不良をなくし、製品に模様ができてしまうトラブルを解決することができます。
