# 射出成形における プラスチック金型の メンテナンス判断基準一覧

**製品にショートが発生**

### vol.02 製品にショートが発生

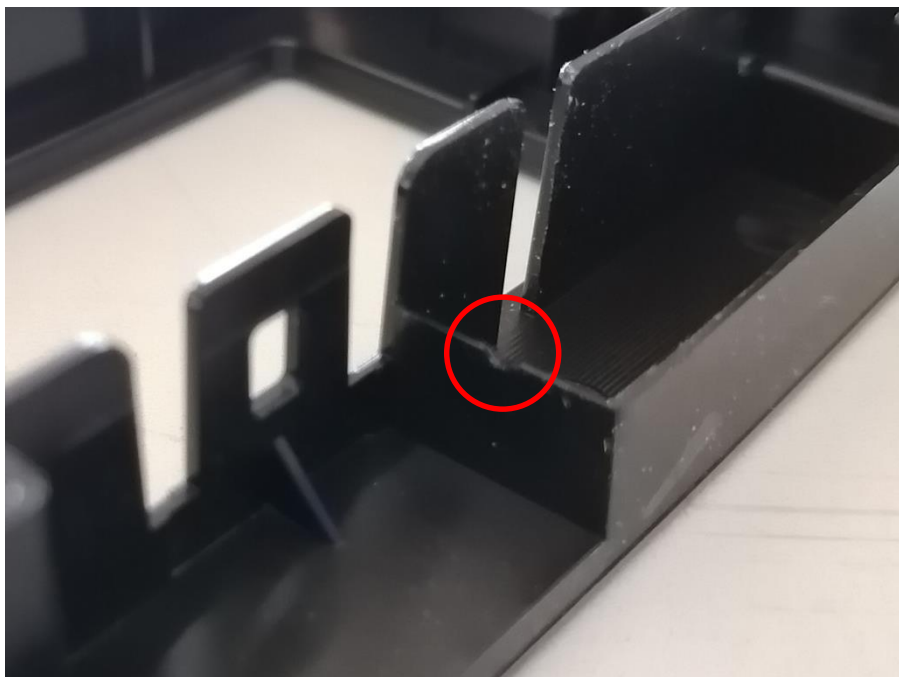
ショートが発生した製品の写真

ショートショットは、成型品の一部に樹脂が充填されず、不完全な製品が成形されてしまう現象のことです。ショートが発生する要因は、

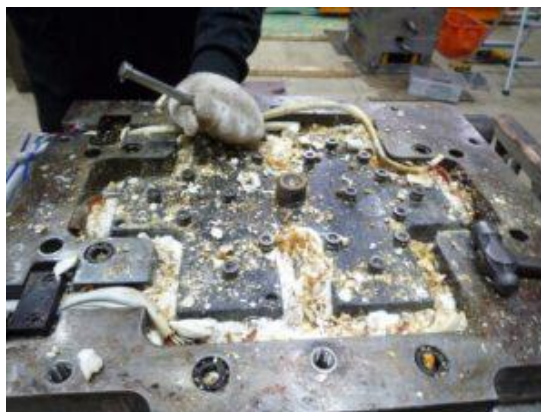
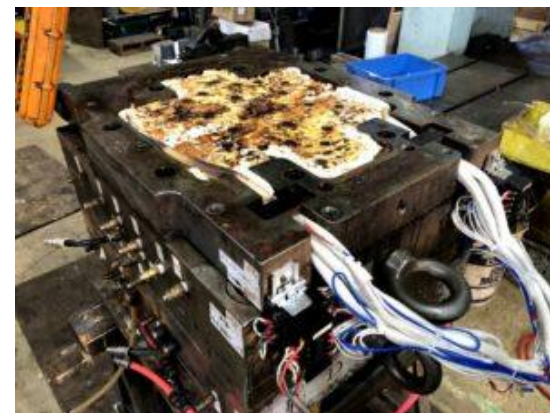
ノズルタッチやマニホールドからの樹脂漏れ

射出成形金型のオーバーホールやノズルRの確認

ホットランナーシステムは、熱可塑性のプラスチック射出成形において、樹脂を成形品まで流すために必要な道であるスプルーやランナーにおいても熔融した状態で保つシステムのことです。そんなホットランナーでよくあるトラブルが、樹脂漏れです。ホットランナーの樹脂漏れが発生すると、まずは製品のショートモールドという形で影響が発生します。このまま放置すると、ヒーター部からの漏電や、最悪の場合は量産停止にまで発展してしまいます。

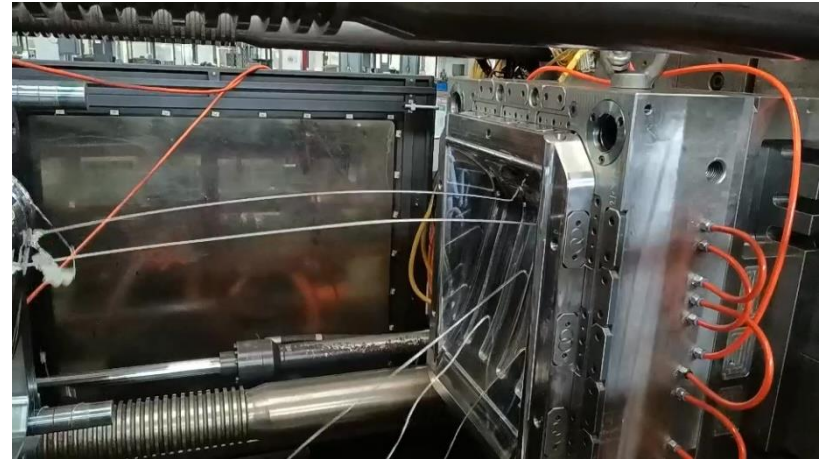
成形材料を供給時に、金型ゲート部に異物が混入しゲートをふさぎ、樹脂の流れを止める

射出成形金型のオーバーホール

成形材料を供給する際に、異物が金型ゲート部を塞いでしまうことで、樹脂の流れが止まり、ショート発生につながってしまいます。
