# 射出成形における プラスチック金型の メンテナンス判断基準一覧

## vol.02

プラスチック金型メンテナンスセンター.COM

## vol.02 製品にショートが発生

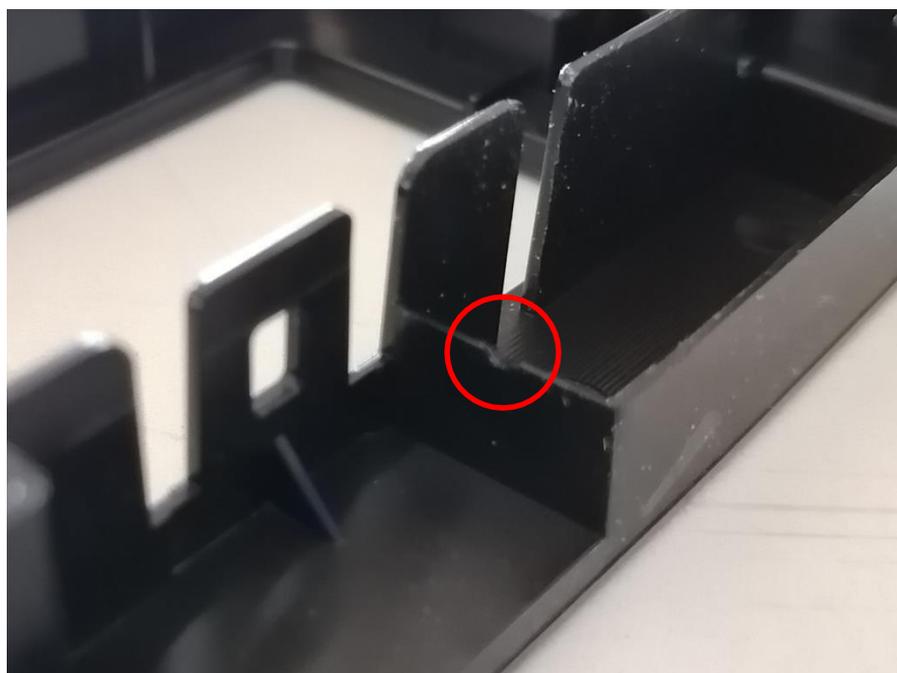
ショートが発生した製品の写真

ショートショットは、成型品の一部に樹脂が充填されず、不完全な製品が成形されてしまう現象のことです。ショートが発生する要因は、

射出成形の成形不良の代表格として挙げられるのが、製品にショートが発生するショートショットです。

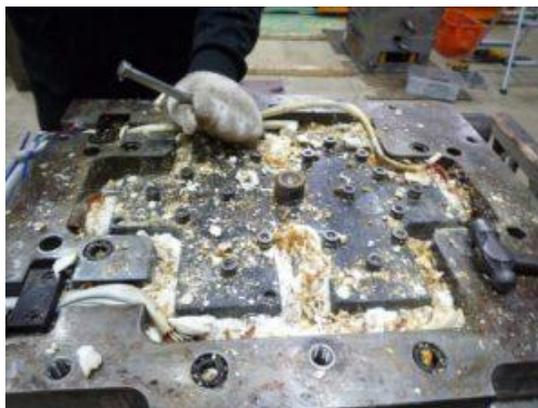
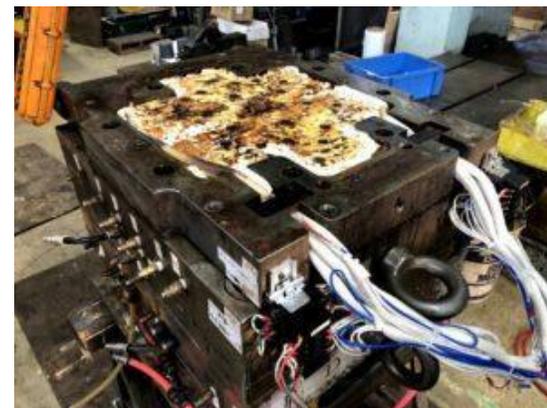
ホットランナーシステムは、熱可塑性のプラスチック射出成形において、樹脂を成形品まで流すために必要な道であるスプルーやランナーにおいても熔融した状態で保つシステムのことです。そんなホットランナーでよくあるトラブルが樹脂漏れです。ホットランナーの樹脂漏れが発生すると、まずは製品のショートモールドという形で影響が発生します。そのまま放置すると、ヒーター部からの漏電や、最悪の場合は量産停止にまで発展してしまいます。

ノズルタッチやマニホールドからの樹脂漏れ

射出成形金型のオーバーホールやノズルRの確認

そのため、ホットランナーからの樹脂漏れが発生した場合は、いち早く修理する必要があります。特にウェルドラインが発生したり、成形中に金型から煙が発生した際は、ホットランナーの樹脂漏れを疑う必要があります。

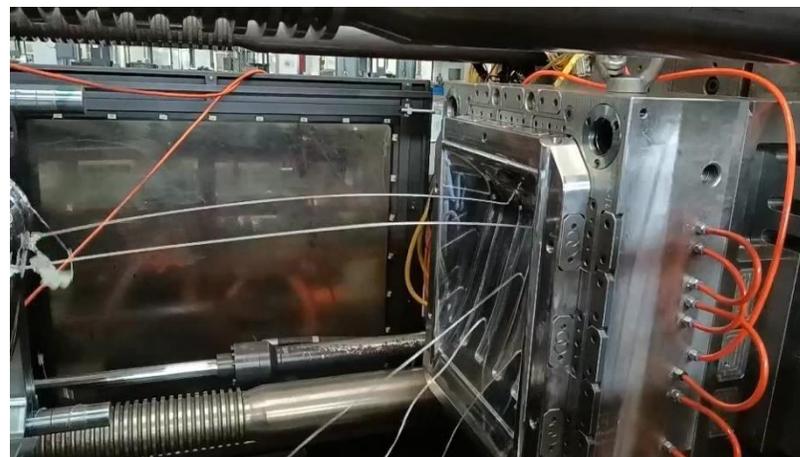
成形材料を供給する際に、異物が金型ゲート部を塞いでしまうことで、樹脂の流れが止まり、ショート発生につながってしまいます。

成形材料を供給時に、金型ゲート部に異物が混入しゲートをふさぎ、樹脂の流れを止める

射出成形金型のオーバーホール
